DOĞALGAZ TÜRBİN ÜNİTE YAĞ TANK TEMİZLİĞİ VE YAĞ FİLTRASYONU

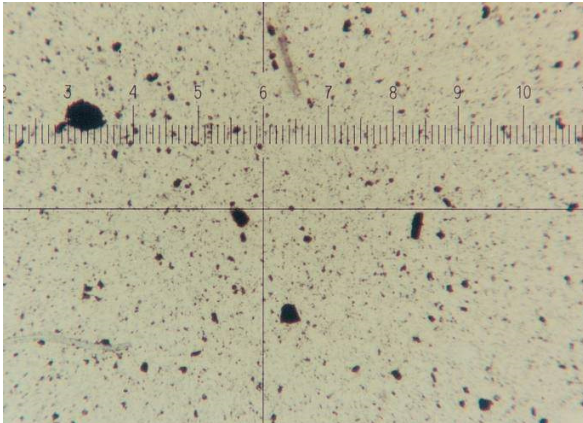
ISO 4406:1999, 23/21/18 = NAS 1638, 12

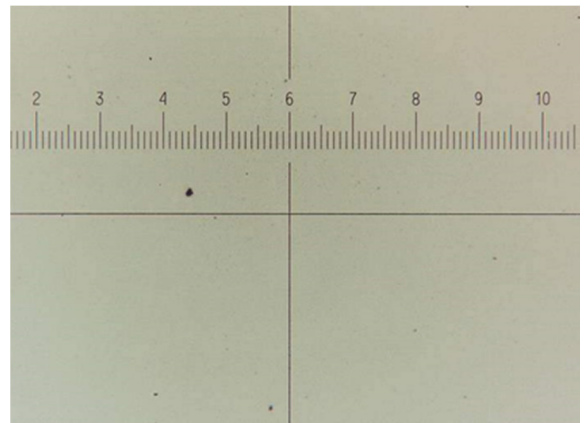
ISO 4406:1999, 14/12/9 = NAS 1638, 3
