DOĞALGAZ YATAK YAĞLAMA TANK TEMİZLİĞİ VE YAĞ FİLTRASYONU

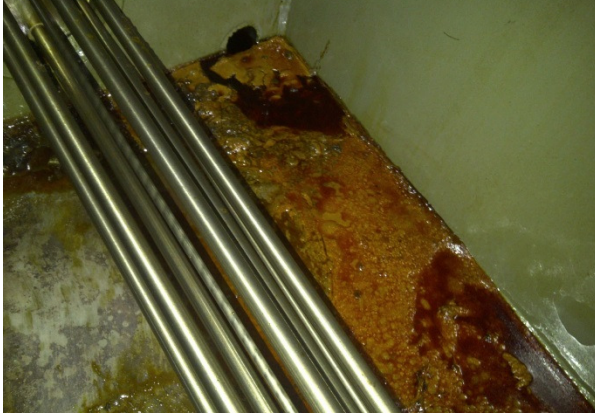
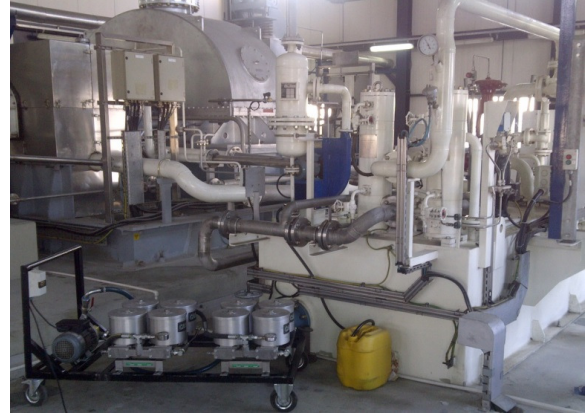
Çalışmakta olan doğalgaz çevrim santrali yatak yağlama sistemi düzenli olarak hassas filtrasyona tabii tutulsa bile mineral yağın oksidasyona uğraması (yaşlanması) ile tortu oluşturarak çökmesi kaçınılmazdır. Birde buna çalışan sistemin çeşitli sebeplerle harici kirlenmeye (havanın tozu, sızdırmazlık elemanlarından kopan parçacıklar, aşınan metaller v.b.) maruz kalması eklendiğinde türbin yatakları ve diğer sistem komponentleri için büyük tehlike oluşturmaktadır.

Türbin yatak yağlama tankı içindeki 3000 Lt yağın harici depolara alınması, tank içinin mekanik temizliği ve tekrar doldurulmasından sonra ana tank içinde **CARDEV** filtre sistemi ile off-line filtrasyon işi gerçekleştirildi. Türbin ana tankından alınan ISO4406 22/20/17 (NAS 11) seviyesinde kirli olan yağ, tank içi mekanik temizlik ardından off-line filtrasyon sonrasında ISO4406 14/12/9 (**NAS 3**) seviyesine kadar yani, **yeni yağdan** (NAS 8-9) **daha temiz hale** getirilmiştir. Yağın temizlik seviyesi seygar lazer partikül sayıcı cihaz ile on-line ölçülmüştür.

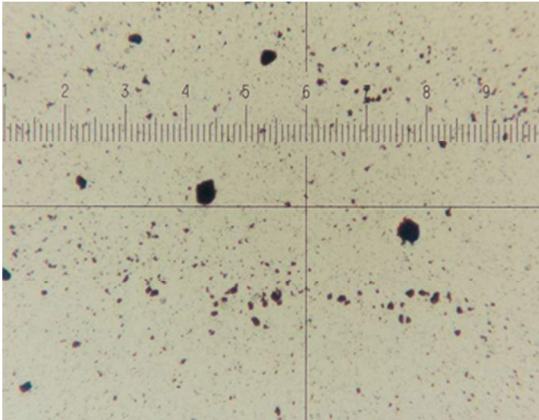
ISO 4406:1999, 22/20/17 = NAS 1638, 11

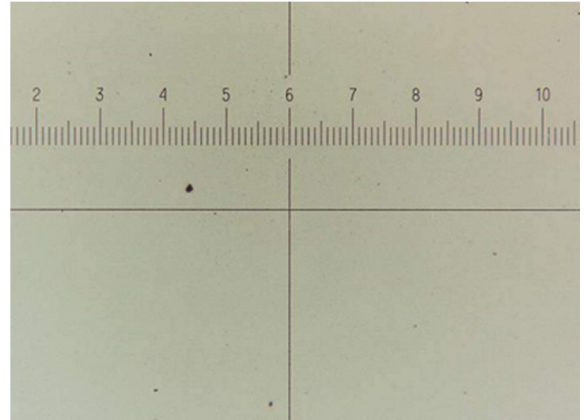
ISO 4406:1999, 14/12/9 = NAS 1638, 3

100 x büyütülmüş: 1 sıklık = 10 µm
