TERMİK SANTRAL TÜRBİN YATAK YAĞ FİLTASYONU

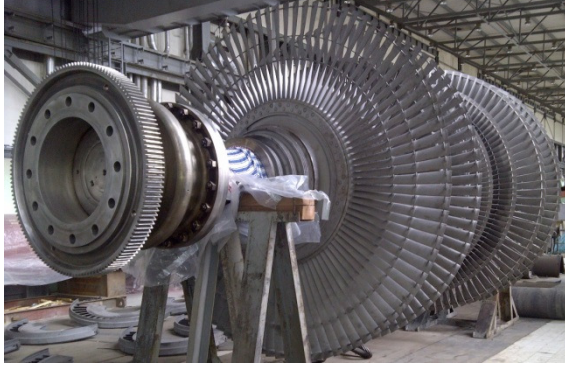
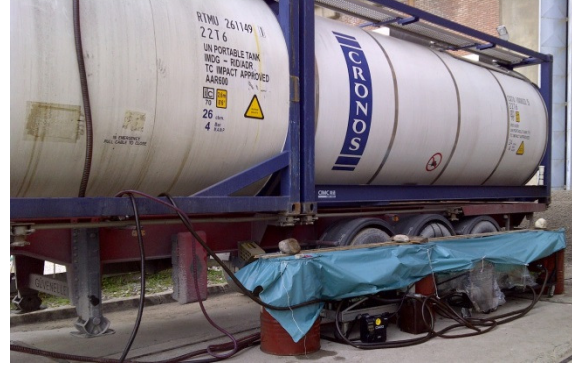
Çalışmakta olan termik santral genel bakım sırasında yatak yağlama sistem tankı temizliği ve yağ filtrasyonu da gerçekleştirildi. Çalışmakta olan sistemdeki yağ harici kirlenmeye (havanın tozu, sızdırmazlık elemanlarından kopan parçacıklar, aşınan metaller v.b.) maruz kalmaktadır. Bu durumda türbin yatakları ve diğer sistem komponentleri için büyük tehlike oluşturmaktadır.

Türbin yatak yağlama sistemindeki toplam 28000 Lt yağ tankere aktarıldı, tank içinin mekanik temizliği yapıldıktan sonra tekrar doldurulan yağ türbin yağ tankı içinde **CARDEV** filtre sistemi ile off-line filtrasyona tabii tutuldu. Türbin ana tankından alınan ortalama ISO4406 NAS 99 seviyesinde kirli olan yağ, tank içi mekanik temizlik ardından off-line filtrasyon sonrasında **NAS 4** seviyesine kadar yani, **yeni yağdan (NAS 8-9) daha temiz hale** getirilmiştir. Yağın temizlik seviyesi seyyar lazer partikül sayıcı cihaz ile on-line ölçülmüştür.
